ליפתא

תיעוד וסקר ראשוני

יולי 2008

רשות העתיקות
תחום שימור

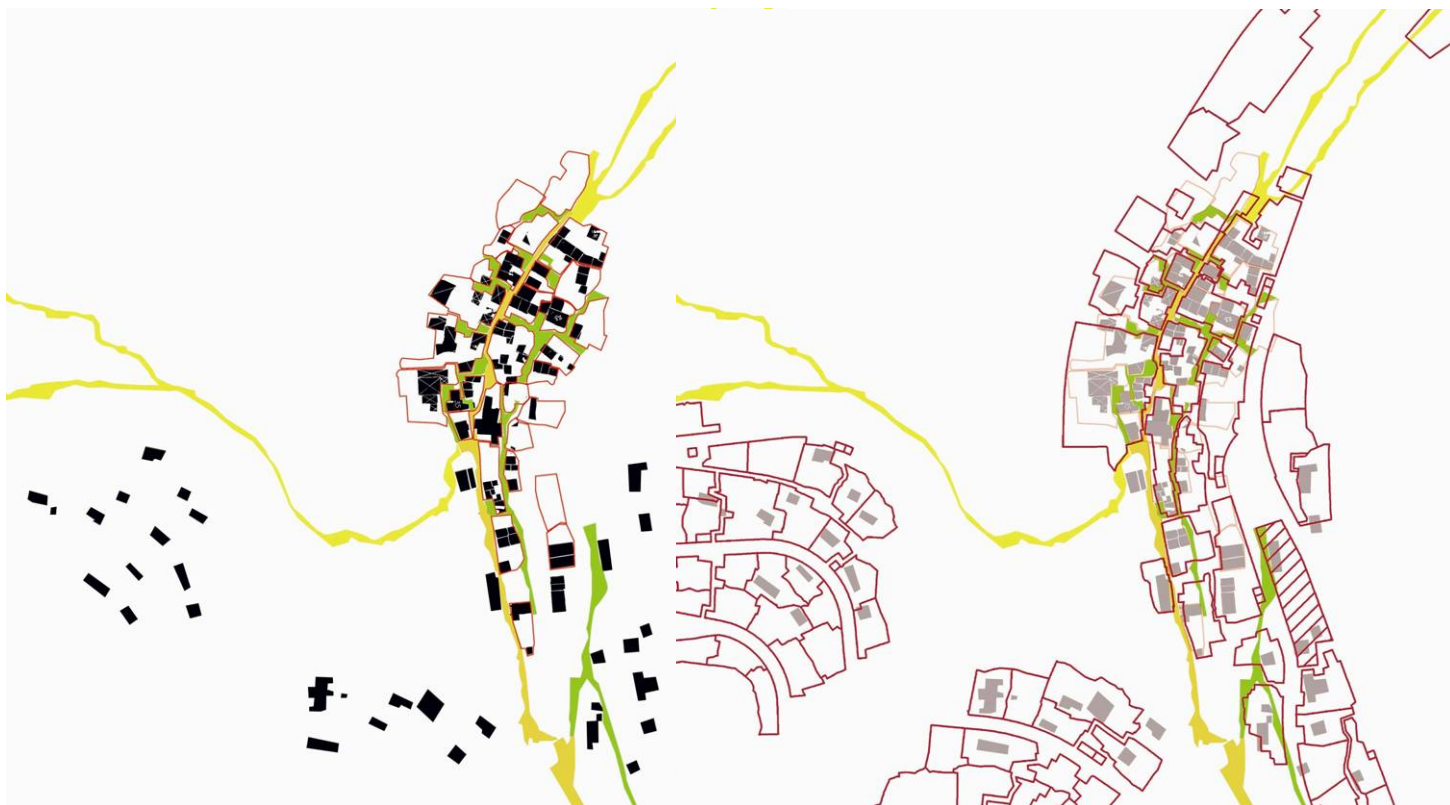
חלוקת המגרשים החדשה על פי התב"ע אינה מתייחסת לחלוקה המקורית של בתי האב ולמעשה מחלקת מחדש את הכפר ליחידות גדולות בהרבה הכוללות לעיתים מספר בתי אב ולפעמים חוצה ומחלקת בתי אב בצורה שרירותית.

נפח הבנייה ששרד כיום על גבי החלוקה לפי בתי אב.

נפח הבנייה ששרד כיום על גבי החלוקה המוצעת לפי התב"ע.

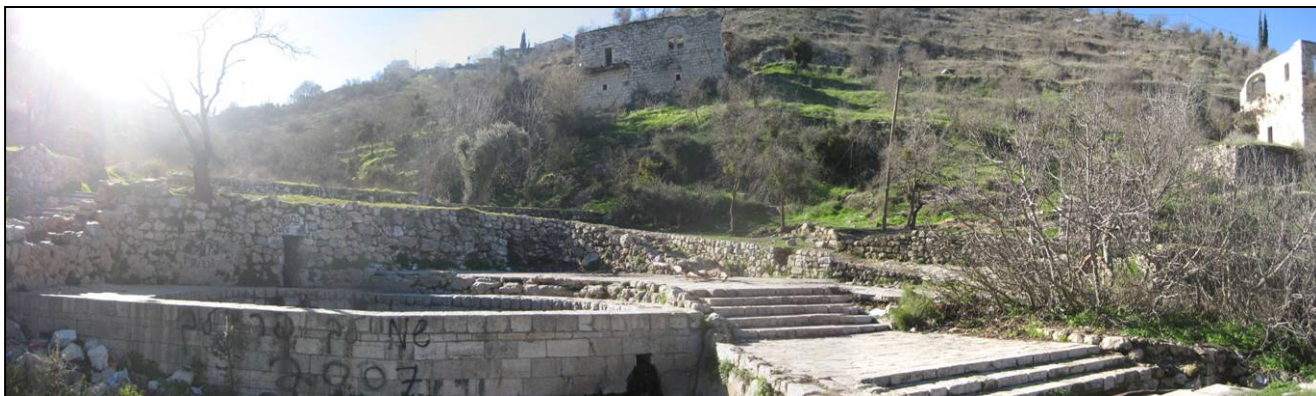
תמונה 4 :

רחבת המעיין, במהלך השיקום נבנו מדרגות אבן משני צידי הרחבה , הרחבה הסמוכה לבריכה רוצפה וחלק מהדרכים היוצאות ממנה רוצפו גם הן .

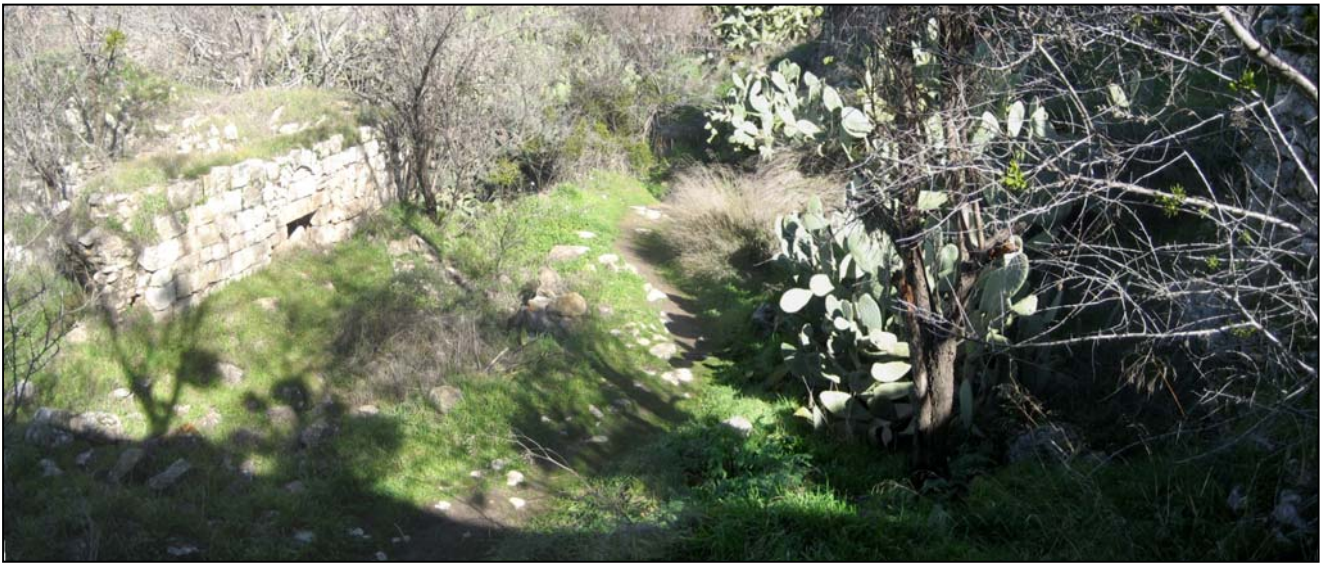
2 דפנות הכיכר: הסלע התלול ממזרח ובית מגורים המכוסה וההרוס במערב.

המלצה: ישנה חשיבות לסלע ולמערות כדופן פעילה למגורים ולכיכר. יש לשמור על הקשר בין המרחב הציבורי הצופה לסימטה הפרטית. מפלס הכיכר מוגבה יחסית לעבר.

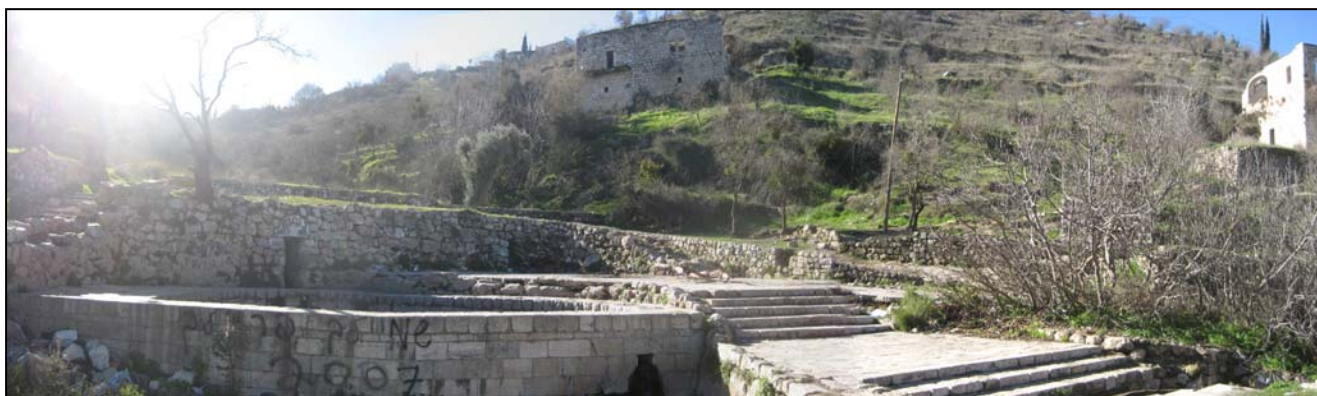
המעיינו בליפתא הוא מעיין חתום, זוהי נביעה מן ההר שהורחבה על ידי חציבת כוך אופקי-ניקבה, לשם הגברת ספיקתו. מימיו זורמים אל בריכת מים וממנה שאבו בעת הצורך. מים אלו נודעו בטעמם המשובח ועשירי ירושלים קנו אותם במחיר גבוה, שהאמיר בשנות בצורת. פתח הנקבה המובילה אל המעיין, נמצא בקיר אבן הבנוי אבני לקט בדומה לקירות הטרסות שמסביב. מעל הפתח ישנה אבן מזוזה מסותתת ומעליה קשת הקלה לשם פיזור העומס האנכי של הקיר. מי הנקבה מתנקזים לבריכת מים השוכנת לצד הדרך אל הכפר. היא מחולקת לשתי בריכות בשני מפלסים שונים. פתח בדופן הבריכה העליונה מעביר מים אל הבריכה התחתונה בעיתות שפע. הבריכה העליונה שופצה בשנות ה-80 ע"י רשות הטבע והגנים כחלק מתחילת שיקום המקום: דפנות הבריכה הושלמו ונבנתה רחבה מרוצפת המשולבת במדרגות מסביב הבריכה. הבריכה היוותה בעבר מקום מפגש לנשים והילדים. מהבריכה יוצאות תעלות שלחין לעבר השדות שחלקן עברו שיפוץ גם כן. וויסות הזרימה של המים בתעלות נעשה ע"י פתיחה וסגירה של פתחי התעלות על ידי הפלאחים עצמם.

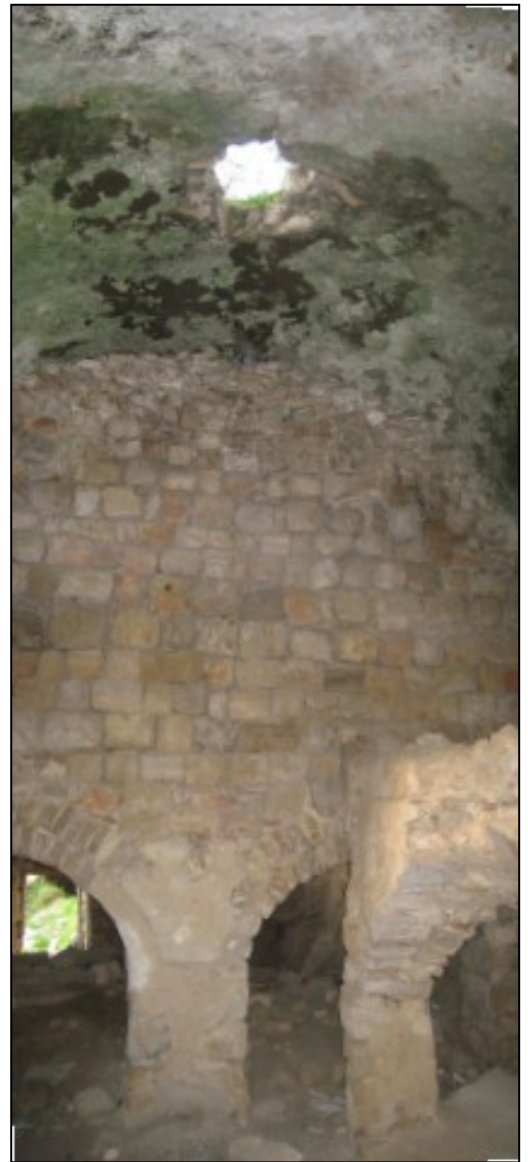
ממוקם בשני חדרים גדולים (5 X 5 מ') ומחוברים בקומה התחתונה וחדר נוסף בקומה מעל. בחדר הדרומי ישנו בורג ברזל גדול שהיה חלק ממתקן מכבש בורג. במרכז החדר הצפוני נמצא מצע אבן עגול (ים) בקוטר של כ-1.3 מטר עם הרחבה ממלט שנועדה להגדיל את שטח החיכוך עם האבן העליונה. מחוץ למבנה בצמוד לשביל קיים מבנה, מעיין שוקת עמוקה, עשויי בטון, שייתכן ושימש כאגן איחסון ראשוני לזיתים שהובאו לבית הבד. חלל שמור ונגיש מאוד.

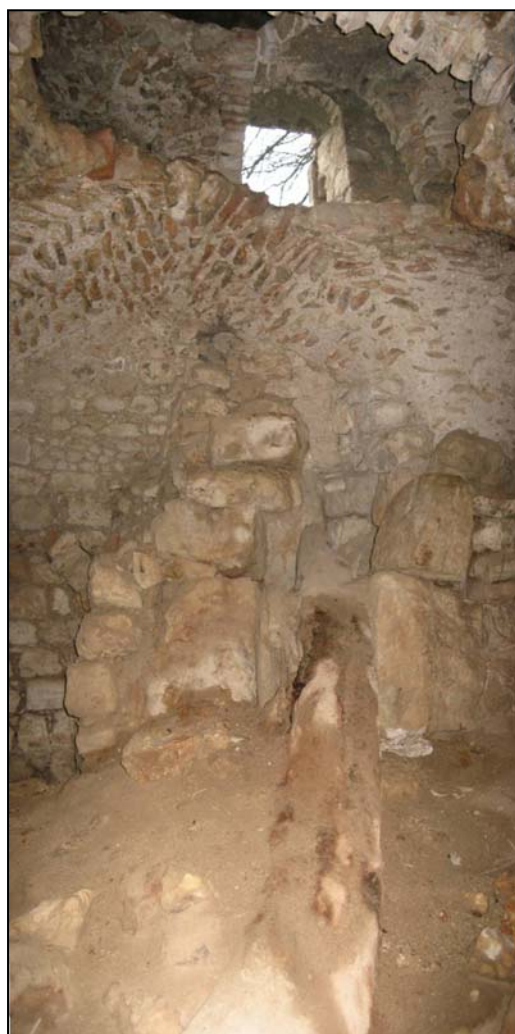
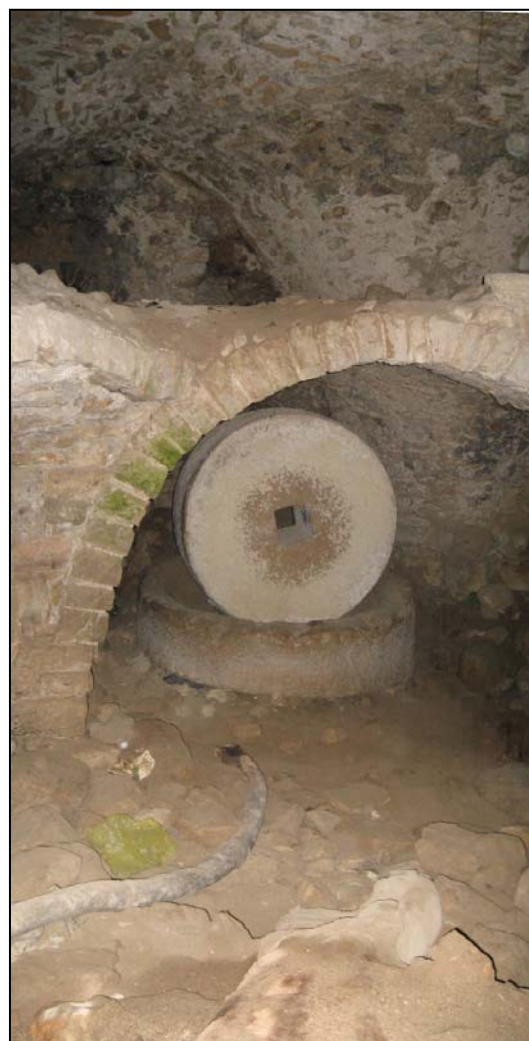
ממוקם בקומה תחתונה, במפלס הנמוך במטר ממפלס השביל, בשני חללים גדולים הנתמכים על המבנה הצלבני. בחדר המערבי ממוקם אגן אבן עגול בקוטר 2 מ' ומעליו אבן עליונה הגדולה מידי למידות המתקן. בחלל המערבי הגדול יותר ממוקמים רוב מתקניו של בית הבד כפי שהוצבו במקורם. קיים בו התקן ריסוק זיתים וגם התקן לאצירת שמן כולל קורת העץ. מצב השתמרות מצויין וגישה נוחה.
